entretien des aménagements

examen de quelques réalisations

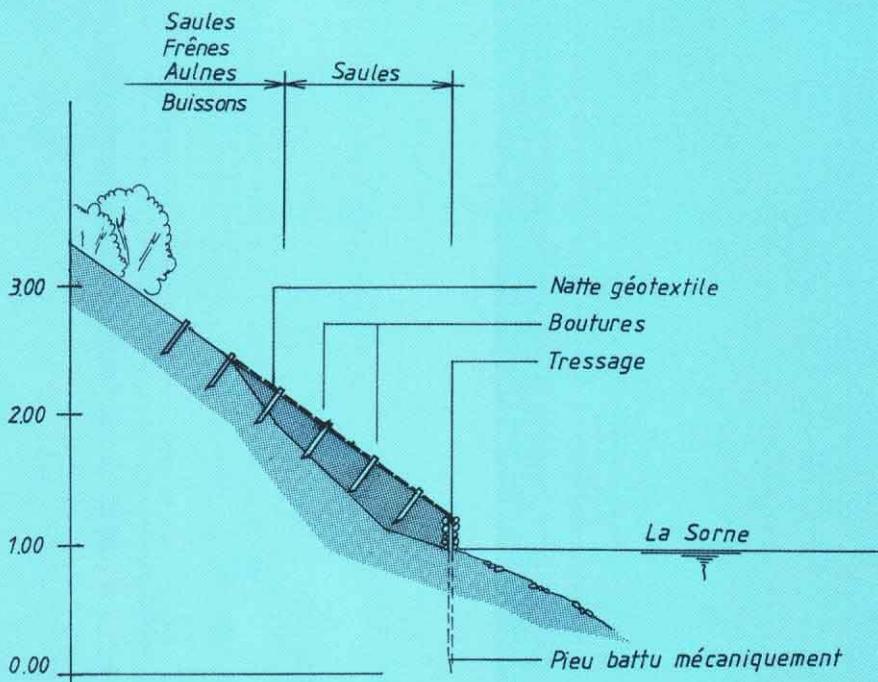
Figure 17.
Techniques végétales proposées pour la zone érodée de la Sorne à Courfaiivre

ZONE ERODÉE (figure 17)

- travaux forestiers et de nettoyage (défrichement de buissons, abattage de 2 arbres

- et dessouchage, évacuation des matériaux et déchets) ;
- réglage de la pente de la berge ;
- battage mécanique des pieux de saule (longueur 150 cm, espacés de 60-100 cm) ;
- mise en place d'un tressage en pied de berge, hauteur ~ 30 cm (branches de saule capables de rejeter), fixation aux pieux ;
- remblai de terre végétale derrière le tressage et réglage (apport extérieur) ;

- mise en place d'une natte en jute tissée (type Sifor S 1.000 g/m²) de manière à couvrir la berge et éviter le ravinement en cas de crue durant les deux premières périodes végétatives (fixée par des agrafes métalliques en U, longueur totale 60 cm) ;

- mise en place de boutures de saule (longueur 60-80 cm, diamètre 2-5 cm, enfouies aux 3/4, 5 pièces/m²) ;
 - ensemencement manuel des surfaces travaillées (mélange type Hydrosta soleil, 30 g/m²) ;

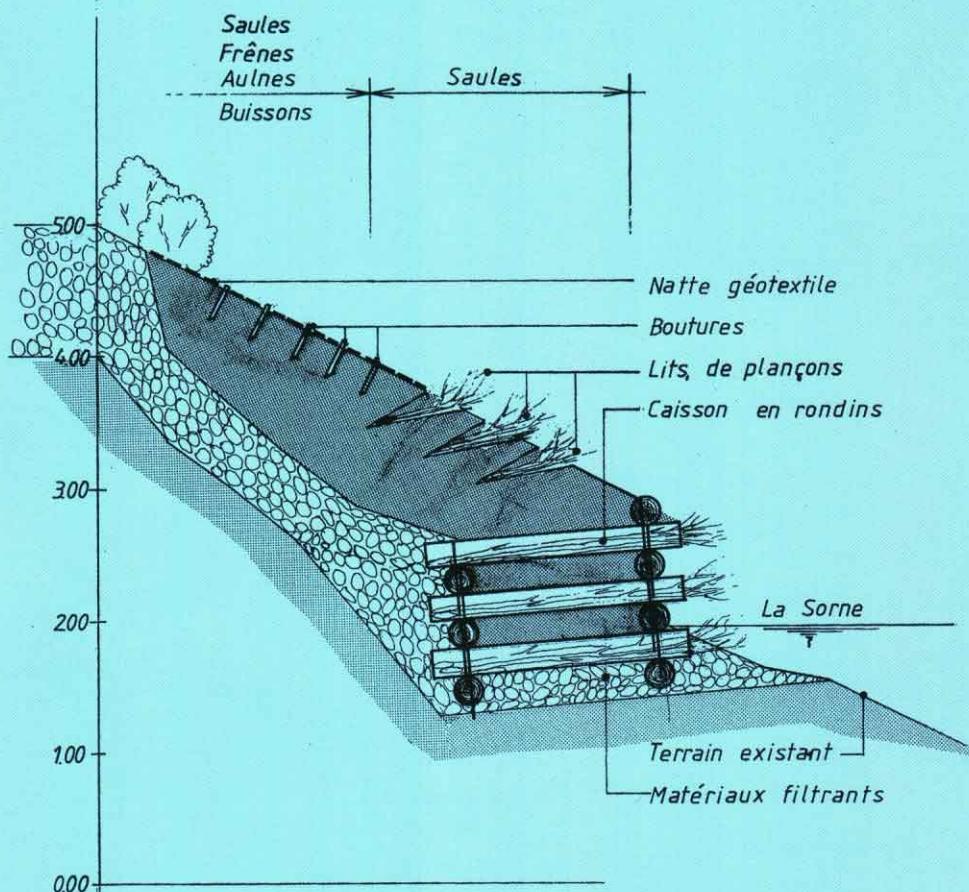
Figure 18.
Techniques végétales proposées pour la zone de glissement de la Sorne à Courfaivre

- des plantations d'essences *rivulaires ont été prévues mais la saison étant déjà avancée, elles seront réalisées durant l'automne-hiver 93-94.
- ZONE DE GLISSEMENT (figure 18)**

- terrassements : déblais à la machine (pelle hydraulique) des matériaux de manière à dégager une bonne assise en bordure du cours d'eau (mise en dépôt latéral de matériaux) ;

- réalisation d'un caisson en rondins (*résineux) à double parois (longueur 11 m, profondeur 2 m, hauteur 1,20 m, diamètre des rondins 20 cm) ; rondins fixés les uns aux autres par des aciers d'armature (diamètre 14-16 mm, longueur 60 cm) ;

- réalisation d'une chemise drainante derrière le caisson pour évacuer l'eau et diminuer la poussée de l'ouvrage (matériaux calcaires anguleux 40-150 mm ou graviers-galets, compactés légèrement par couche) ;

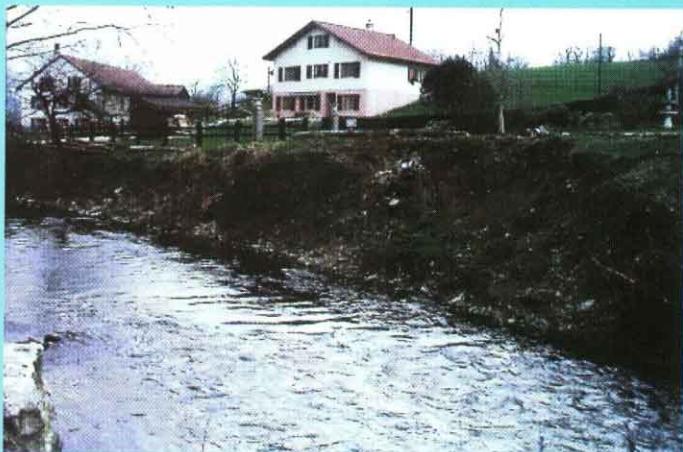
*Figure 19 a-b.
La Sorne à Courfaivre.
Illustrations photographiques de l'évolution de la berge aménagée
(Photos : B. Lachat et P.A. Frossard,
Silène-Biotec)*

a) Etat de la berge avant les travaux (30.3.93) :

Zone d'érosion marquée et zone de glissement. Les matériaux glissés ont été emportés par les crues. La berge a été nettoyée en vue des travaux.

mètres, il faut profiter de l'occasion que donnent ces deux techniques (caisson *végétalisé + lit de plants et *plançons) pour varier les essences utilisées, puisque des plants à racines nues peuvent être couchés parmi les branches. Dans le cas présent, la diversité a été apportée par les plantations en sommet de berge (voir figure 19).

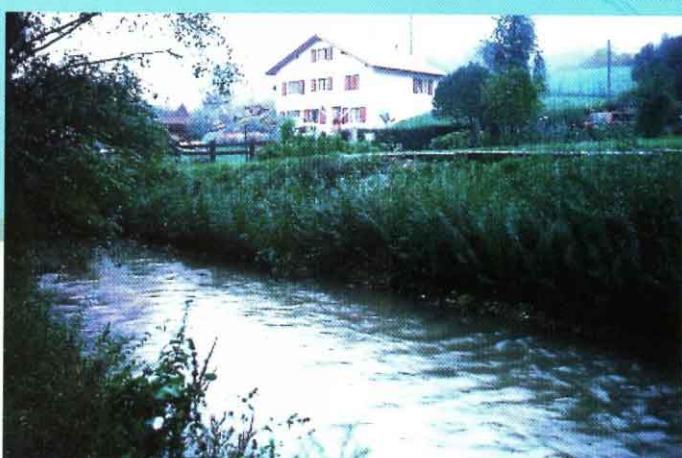
b) Développement de l'ouvrage (22.9.93), cinq mois après.

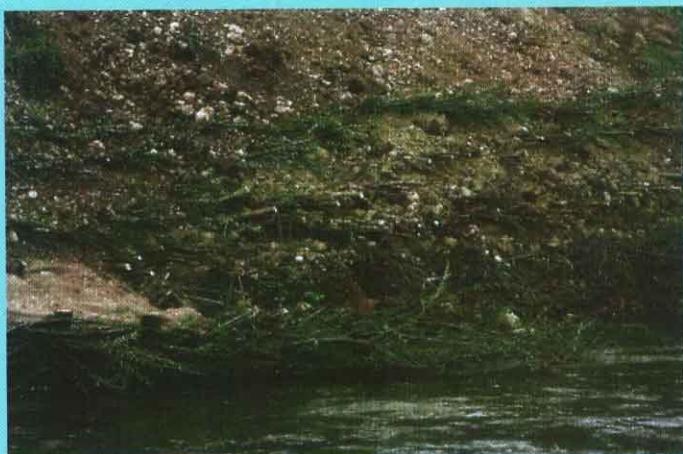
Figure 19 c-d.
La Sorne à Courfaivre.
Illustrations
photographiques de
l'évolution de la berge
aménagée
(Photos : B. Lachat,
Silène-Biotec)

c) Durant les travaux, détail du caisson (23.4.93) :

*Réalisation de lits de *plançons au-dessus du caisson*
**végétalisé.*

Transition entre l'ouvrage en tressage de saule et le caisson
**végétalisé.*

Protection derrière le tressage avec une natte de jute.

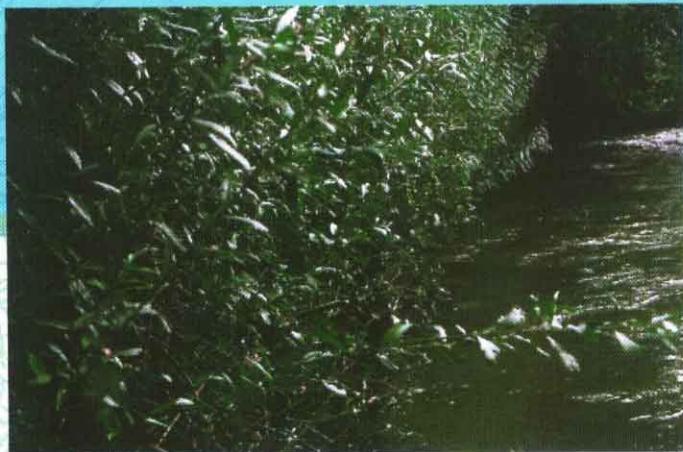
d) Six mois après (4.10.93) :

*Les boutures dans le caisson et les *plançons ont vigoureusement rejetés, conférant une solidité supplémentaire à l'ouvrage et une "ambiance" de vie caractéristique.*

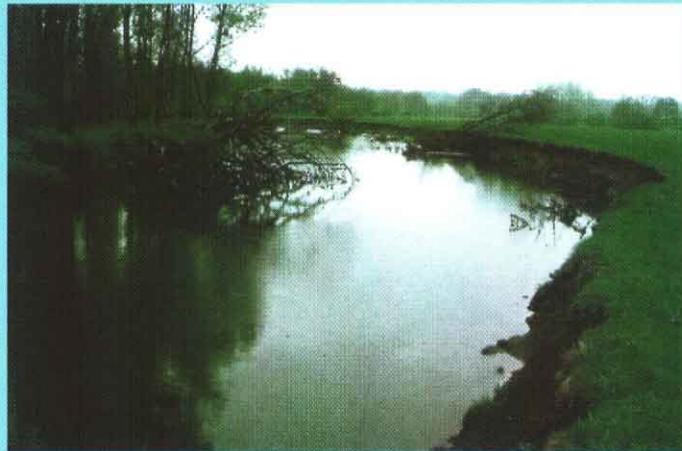
a) Avant les travaux (30.4.91) :

Les berges sont soit complètement dénudées de leur végétation typique adaptée, soit meublées avec des essences de cultures inappropriées tel que le peuplier, situation tendant à renforcer l'érosion dans les deux cas.

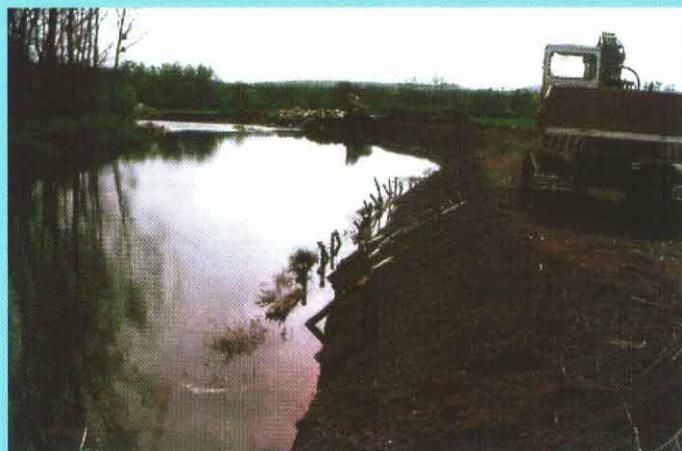
b) Pendant les travaux (22.4.93) :

*Talutage des berges et confection d'un solide pied en fascines de saule fixées à des pieux battus mécaniquement. Au fond on devine la construction du seuil à effet directif en complément aux techniques végétales.

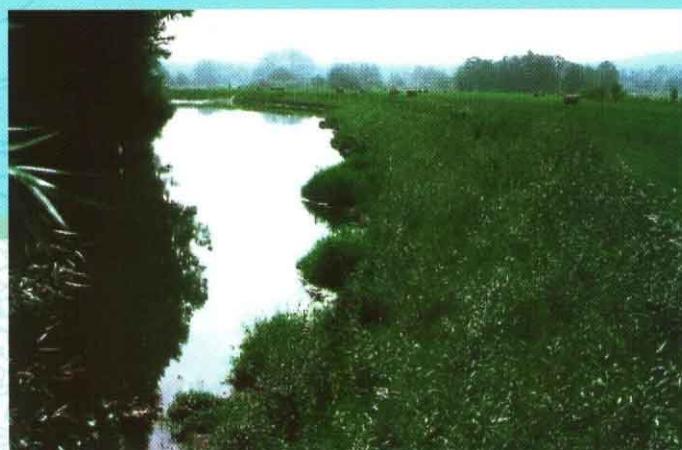
c) Après les travaux (26.8.93) :

La berge nouvellement *végétalisée retrouve sa résistance naturelle face à l'érosion.

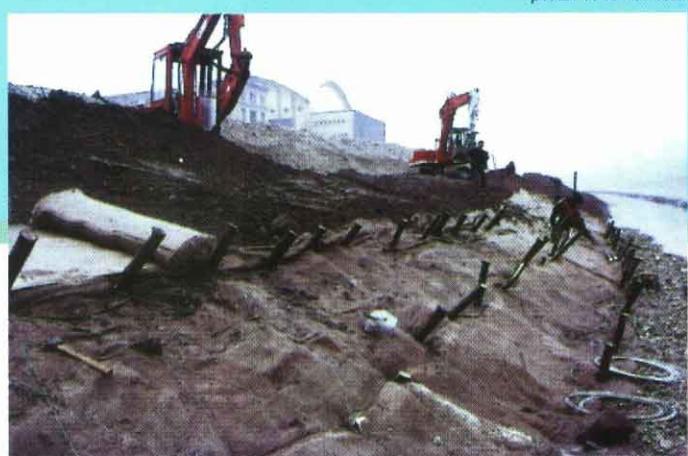
*Figure 23 a-b.
Le Rhône à Lyon.
Illustration des travaux
envisagés pour protéger
la berge
(Photos : B. Lachat,
Silène-Biotec)*

*a) Phase travaux
(24.1.94) :
Les couches de branches
sont plaquées au sol et
recouvertes de terre.*

Les travaux ont débuté en janvier 1994 (voir figure 23).

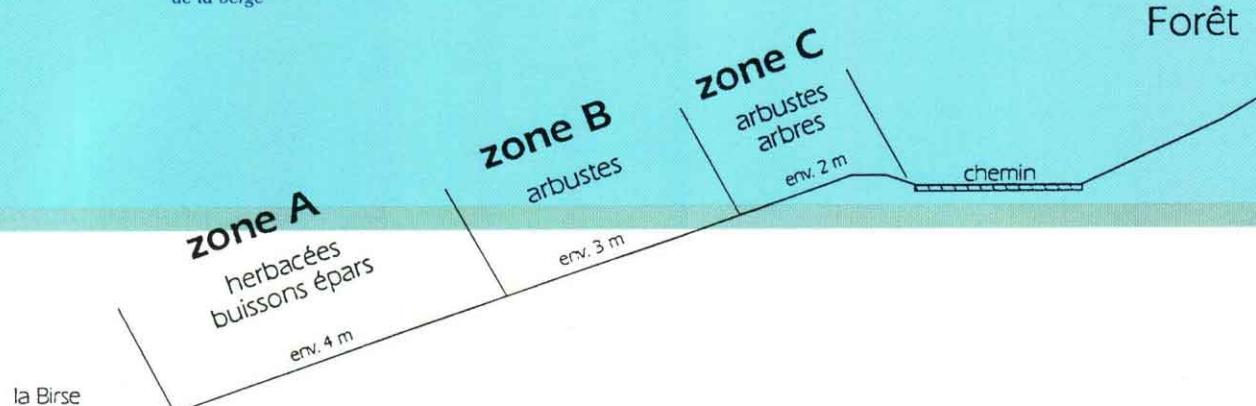
Figure 25.
Principe général
d'aménagement
de la berge

Buissons	Arbres	Saules
<i>Cornus sanguinea</i>	<i>Acer campestre</i>	<i>Salix purpurea</i>
<i>Corylus avellana</i>	<i>Tilia grandifolia</i>	<i>Salix triandra</i>
<i>Crataegus monogyna</i>	<i>Alnus glutinosa</i>	<i>Salix fragilis</i>
<i>Crataegus oxyacantha</i>	<i>Alnus incana</i>	<i>Salix alba</i>
<i>Evonymus europaeus</i>	<i>Carpinus betulus</i>	<i>Salix viminalis</i>
<i>Ligustrum vulgare</i>	<i>Acer pseudoplatanus</i>	<i>Salix elaeagnos</i>
<i>Lonicera xylosteum</i>	<i>Ulmus montana</i>	
<i>Sambucus nigra</i>	<i>Fraxinus excelsior</i>	
<i>Viburnum opulus</i>	<i>Prunus padus</i>

- cette berge a été considérée en tant que rive forestière et comptée comme surface de compensation au défrichement ; quelques 24 espèces ligneuses ont été réparties sur la berge divisée en trois zones distinctes (A, B et C) à stratification différenciée (voir figure 25) :
- par endroit, deux blocs de pied de berge ont été exigés pour lester les *géotextiles d'une part et soutenir un chemin et les pentes instables de la colline d'autre part.

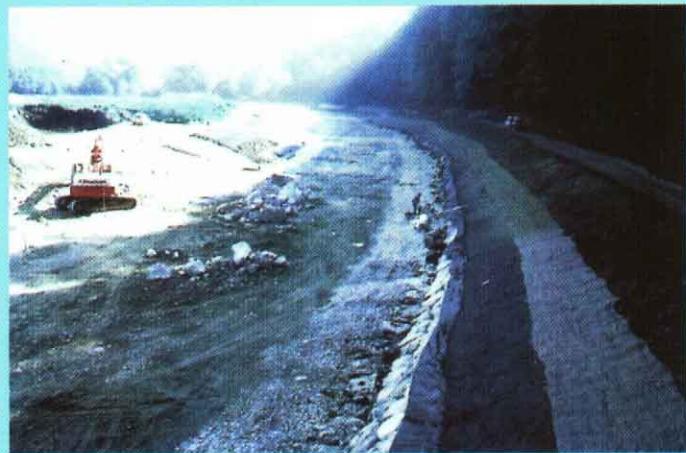
b) Technique végétale de protection de la
berge utilisant 3 types de "géotextiles"
différents pour pallier aux contraintes de
saisons et de délais de réalisation des
travaux (13.9.84)

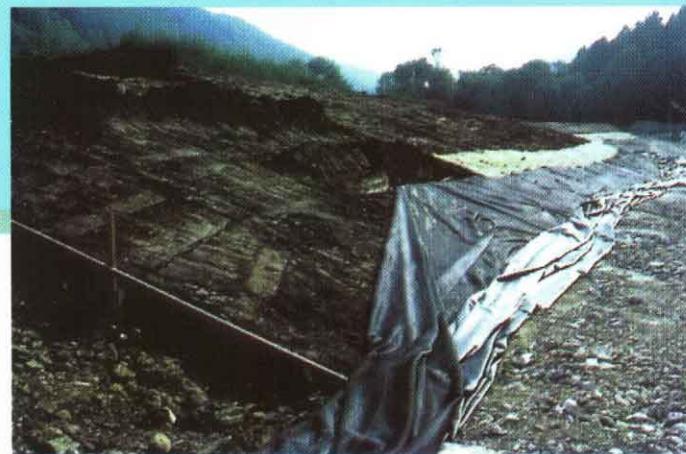
c) Détail de l'utilisation des 3 "géotextiles"
(24.8.84)

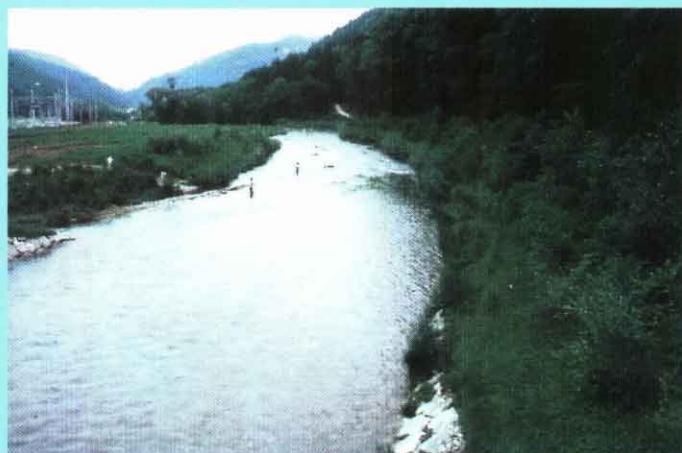
*d) La protection a été conçue et basée sur l'utilisation de *graminées à action immédiate. Les berges ont très vite été couvertes et le *géotextile provisoire a été enlevé. Les plantations sont réalisées.
(13.5.85, après une crue)*

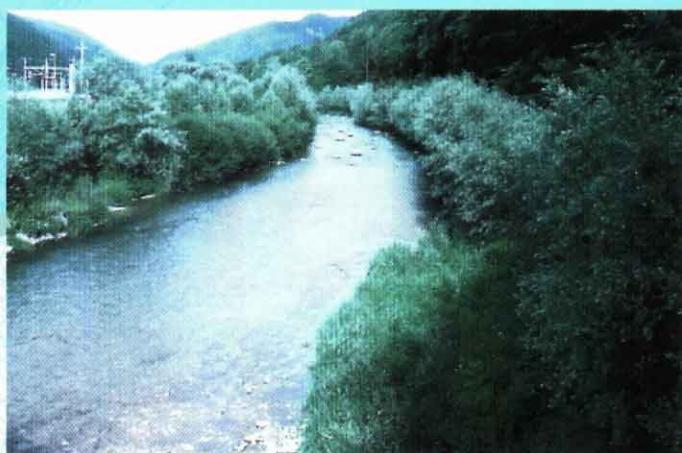
*e) Les espèces ligneuses ont participé ultérieurement à la stabilisation générale. Avec une variabilité du tracé, des berges et des structures végétales, la rivière offre un aspect naturel et des fonctions biologiques réelles déjà quelques années après les travaux.
(19.6.88)*

*D Huit ans après l'aménagement, on ne voit plus qu'il y a eu une intervention. Les crues ont apporté des branches de saule qui ont pu enrichir naturellement la *ripisylve et les séries végétales se modèlent au gré des crues et des dépôts.
(17.6.93)*

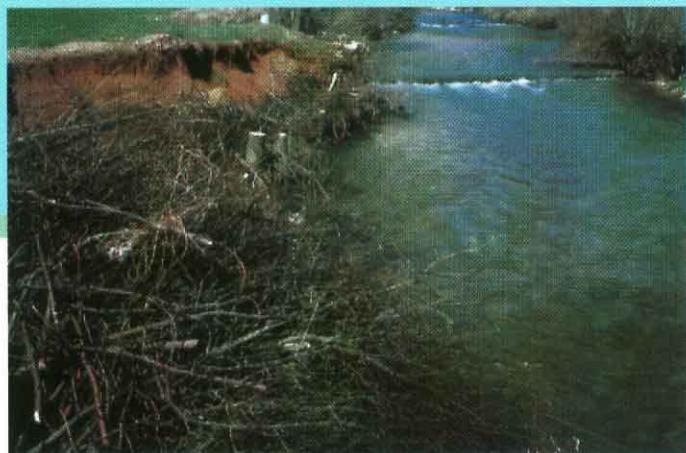
Figure 27 a-b.
La Sorne à
Courfaivre.
Illustration de la
technique du
peigne
(Photos : B. Lachat,
Silène-Biotec)

b) Mise en place des branches et
des pieux dans la niche d'érosion
(2.4.85)

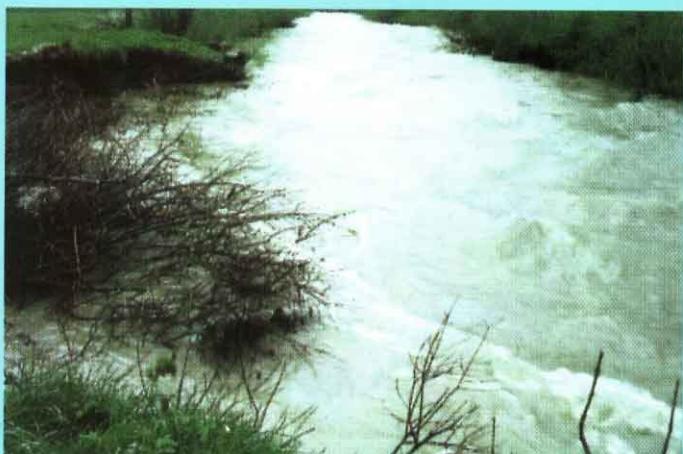
Figure 27 c-d.
La Sorme à
Courfaivre.
Illustration de la
technique du
peigne
(Photos : B. Lachat,
Silène-Biotec)

c) Crue de la Sorme (8.5.85) :
"Filtration" et piégeage dans le
peigne des éléments en suspension
dans l'eau

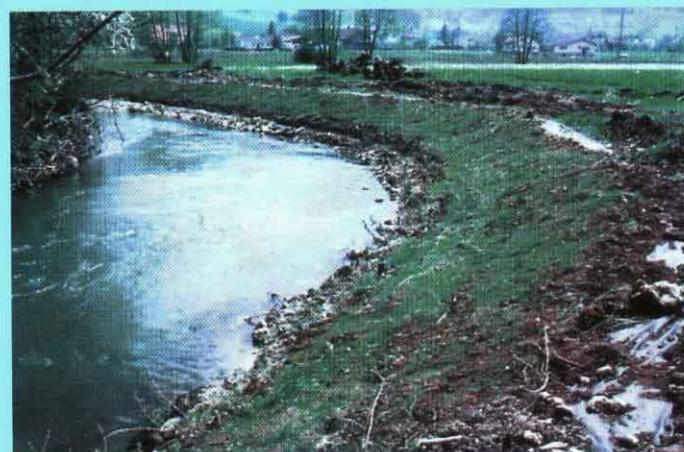
a) Méandre érodé et préparé
en vue de la pose d'un
**géotextile (23.4.82).*

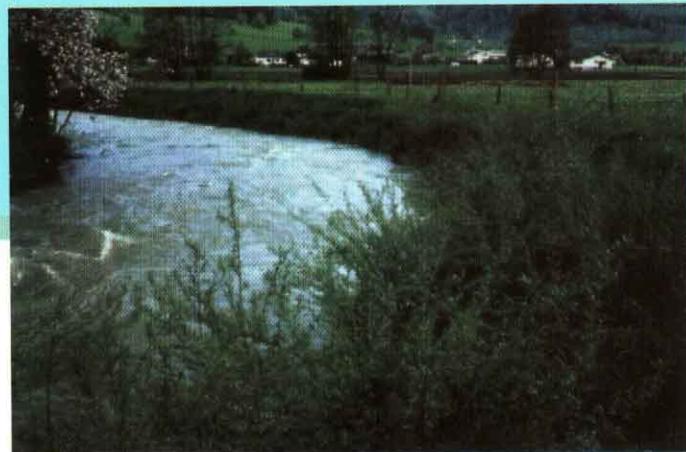
b) Ouvrage de pied en saule et
reconstitution de la berge suivie d'un
ensemencement avec un mélange
grainier adapté.
(20.5.82)

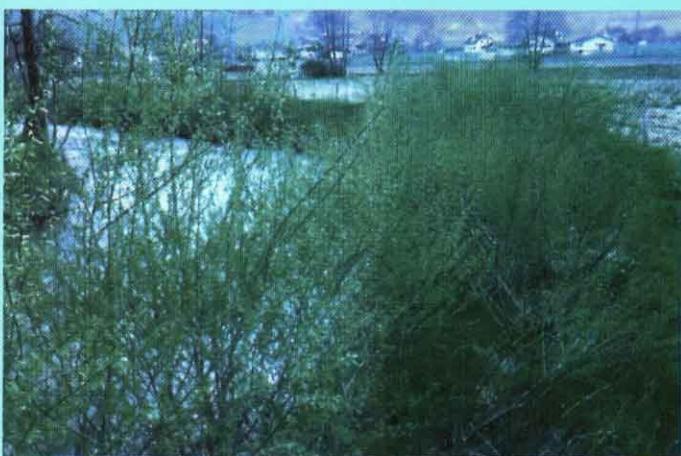
*Figure 28 d-e.
La Sorme à
Courfaivre.
Illustration d'un
ouvrage ancien
(Photos : B. Lachat,
Silène-Biotec)*

*d) Le développement de la
végétation et le "géotextile ancré
par les racines assurent le
maintien de la berge en conditions
difficiles.
(6.5.86)*

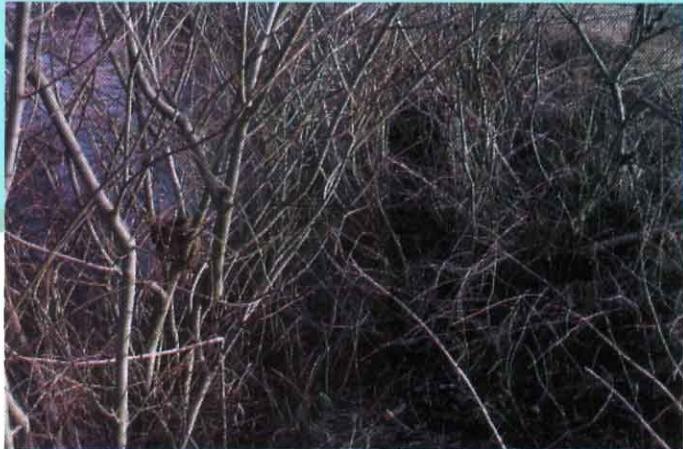
*e) En 1988, les saules ont été coupés
pour alimenter en matériel vivant
d'autres ouvrages.
Les rejets produits sont vigoureux et la
berge procure des refuges pour la faune.
On distingue un nid dans les branches.
(18.3.93)*
